## **RESUMEN EJECUTIVO**

El presente informe corresponde a una evaluación técnica preliminar de una edificación residencial, orientada a identificar manifestaciones patológicas, mecanismos de deterioro y condiciones de riesgo estructural asociadas al sistema constructivo existente.

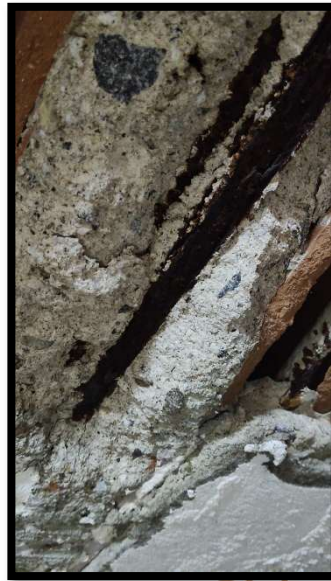
FOTO 01

Losa aligerada – intradós de techo – zona con concreto desprendido y acero principal expuesto.

Se observa **desprendimiento significativo del recubrimiento de concreto** en una franja longitudinal coincidente con la posición de una armadura principal. El acero presenta **corrosión visible generalizada**, con oxidación oscura continua y pérdida evidente de protección por recubrimiento.

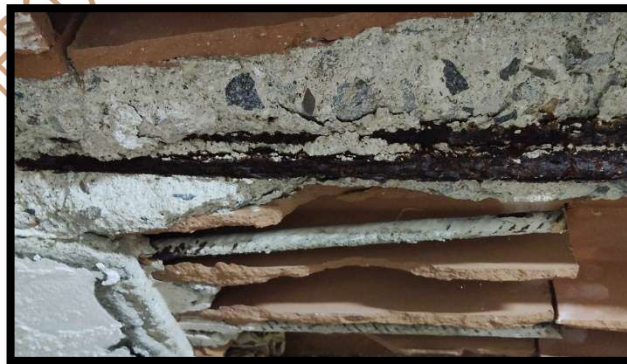
FOTO 02

Losa aligerada – acercamiento a armadura longitudinal corroída.

Se aprecia acero longitudinal expuesto con **corrosión severa visible**, rodeado por concreto fisurado y desadherido. El recubrimiento es claramente insuficiente o ya fue consumido por el deterioro. Hay vacíos longitudinales generados por el desprendimiento del concreto a ambos lados de la barra.
